# BEVARANDEPLAN FÖR VAGNAR PÅ GHJ

FÖRENINGEN GOTLANDSTÅGET 2010

# Tankar kring våra fordon och musealitet

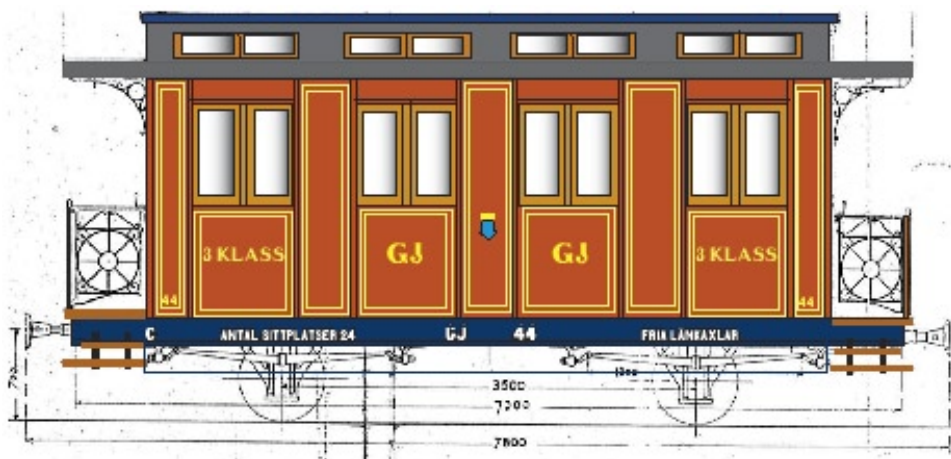
### GJ C 44 1899

Bilderna visar samma vagn typ i olika munderingar genom de år den gick i trafik på ön. Detta för att illustrera hur målning och märkning kan placera ett fordon i tiden. Först GJ C 44 i leveransskick, så som den är tänkt att målas efter renovering. Gul märkning, dekorlinjer och landskapsvapen. Andra vagnar hos GHJ som ska se ut så: GJ C 42 och BCo 4.

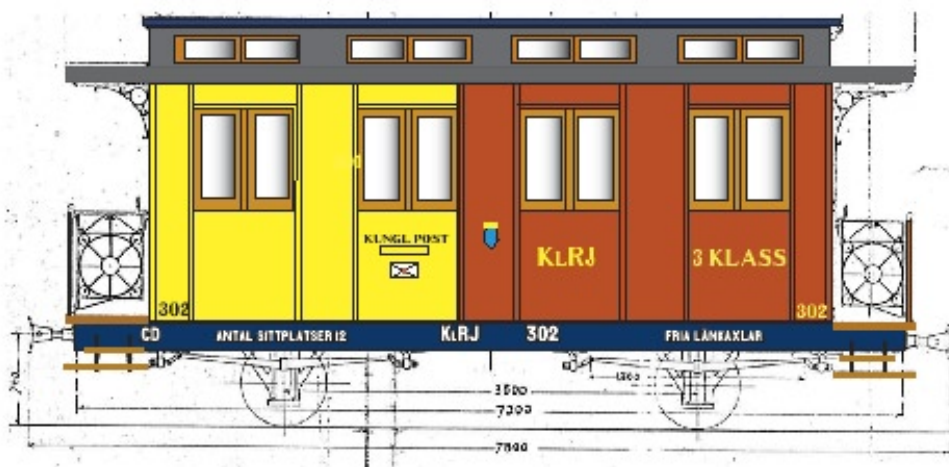
### KIRJ CD 302 1905

Exempel på postvagn under 1900-talets tidigaste år från foto från 1905. Visar att klassfärger förekom på ön. Enklare målning med gul märkning på C-delen. Vagnar hos GHJ med denna märkning: Eventuella SIRJ- och KIRJ-vagnar skulle kunna målas på detta sätt förutom postavdelningens gula färg.

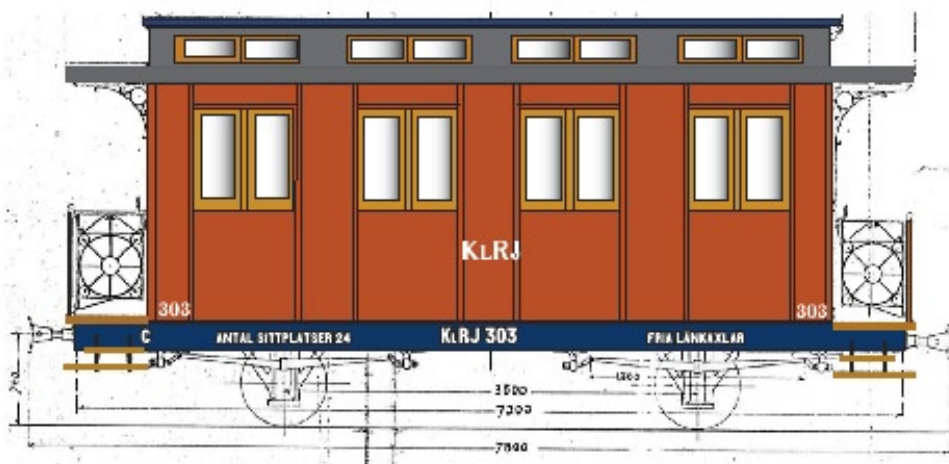
### KIRJ C 303 1947

Synnerligen förenklad märkning där endast banans signatur finns kvar. Syns på bilder från Klintehamn 1947. Vagnar hos GHJ med denna märkning: SJ-vagnarna Bop 876 och Cp 407.
